## OPINIA TECHNICZNA

Zadanie: Określenie wartości rynkowej pojazdu na potrzeby sprzedaży.

| Marka: | <b>MERCEDES-BENZ</b> | Nr rejestracyjny: | <b>WOT3586A</b> |
| Model pojazdu: | <b>1845 Actros E6 18.0t</b> | Nr Info-Ekspert: | <b>022-07624</b> |

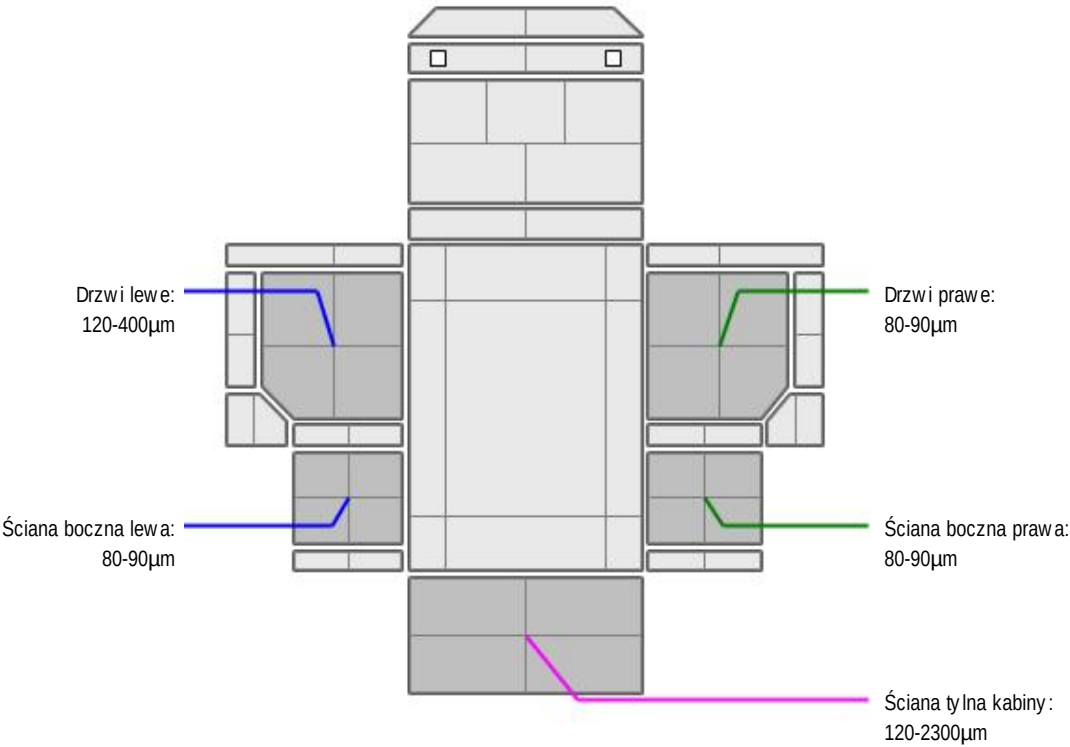
KABINA KIEROWCY – Opis powłoki lakierowej

| L.p. | Nazwa elementu | L / P | Grubość powłoki [µm] | Opis |
| 1 | Drzwi | L | 120-400µm | |
| 2 | Ściana boczna | L | 80-90µm | |
| 3 | Drzwi | P | 80-90µm | |
| 4 | Ściana boczna | P | 80-90µm | |
| 5 | Ściana tylna kabiny | | 120-2300µm | |
