**Opinia nr 02/01/2026/S**

Dotyczy: oszacowanie aktualnej wartości rynkowej.  
Rzeczoznawca: mgr Sebastian Kurmanowski RS001444,  
uprawnienie AutoConsulting nr 1234.

**Przedmiot wyceny:** Minikoparka gąsienicowa Bobcat E19.

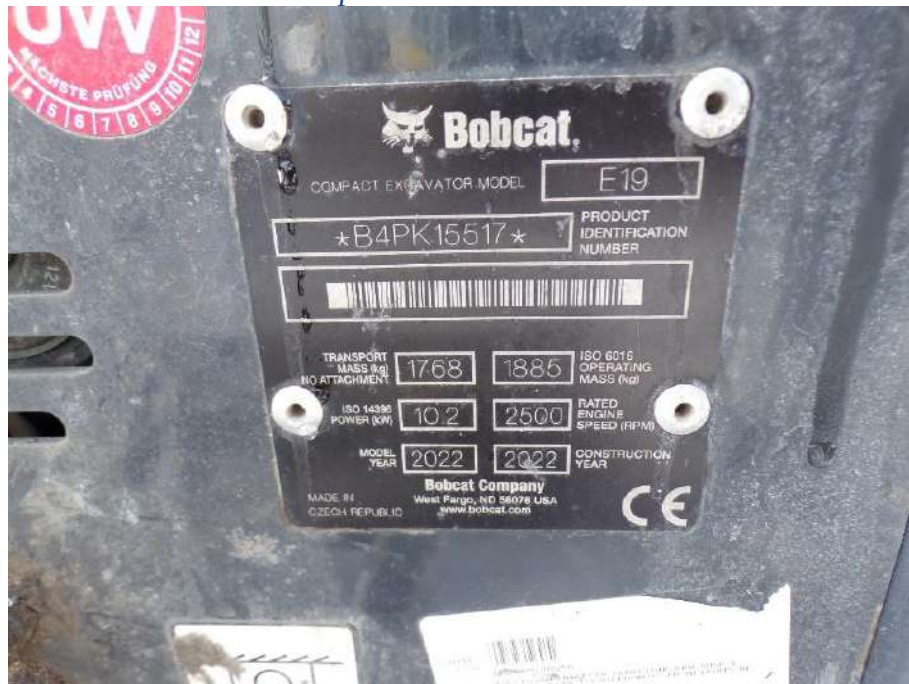
Zdjęcie 8

| Numer seryjny maszyny (PIN) | B4PK15517 (na podstawie tabliczki znamionowej) |
| Rok produkcji | 2022 (na podstawie tabliczki znamionowej) |

## Tabliczka znamionowa koparki:

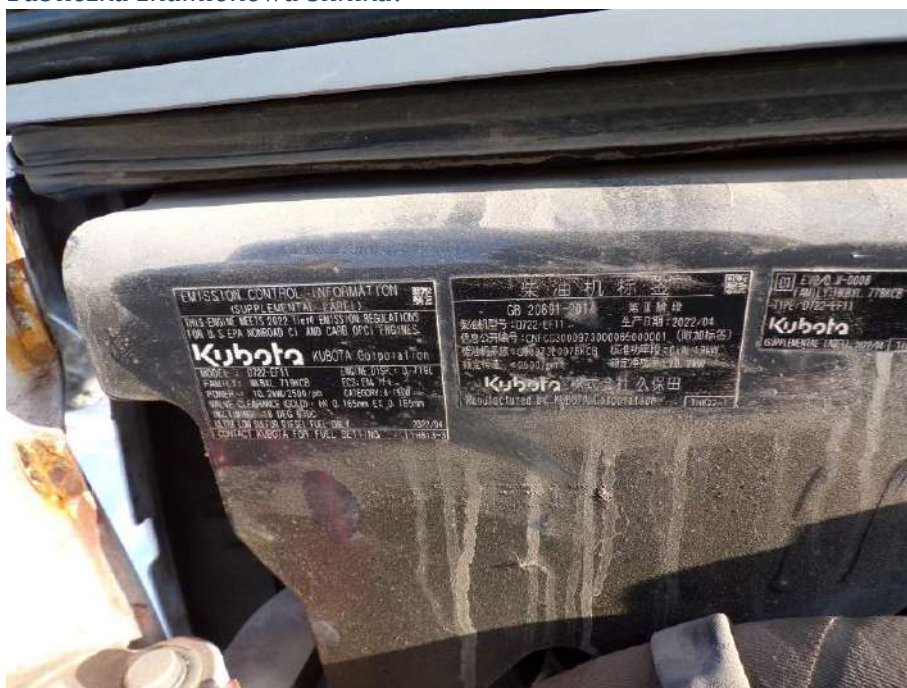
Zdjęcie 15

| Silnik producent/model | KUBOTA D722-EF11 0.719L, rok produkcji 2022 (na podstawie tabliczki znamionowej) |

Tabliczka znamionowa silnika:
