## OPINIA TECHNICZNA

Zadanie: Określenie wartości rynkowej na potrzeby sprzedaży

Rodzaj pojazdu: **Ciągnik samochodowy**

Model pojazdu: **18.470 TGX E6 18.0t**

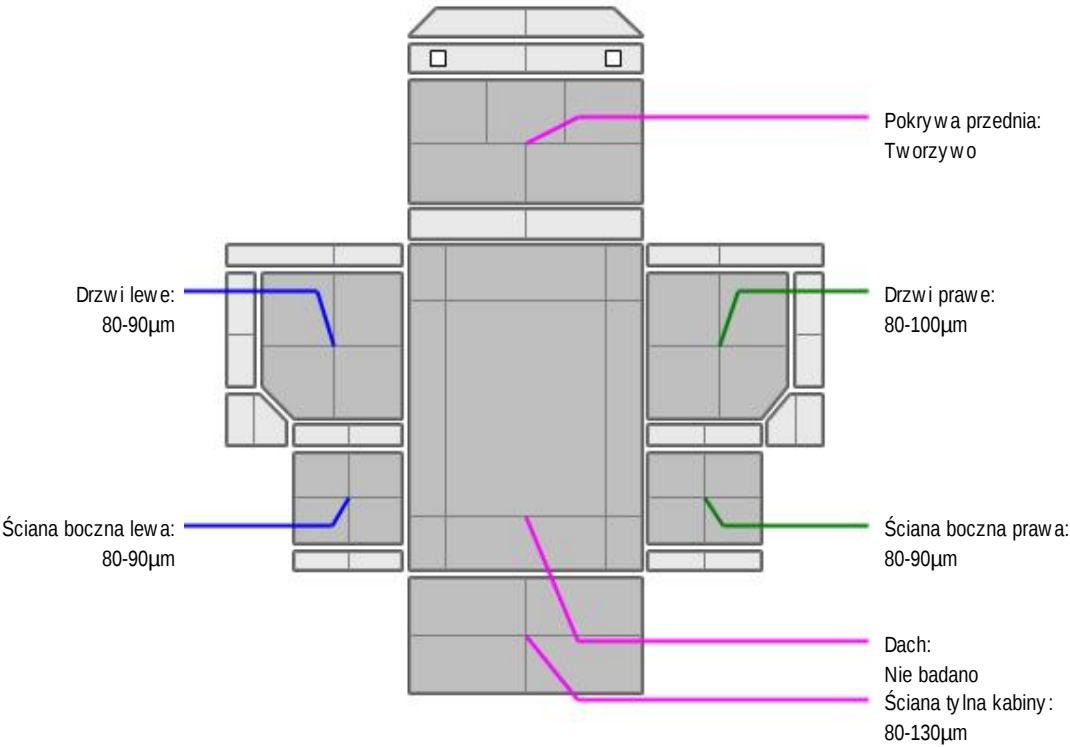
KABINA KIEROWCY – Opis powłoki lakierowej

| L.p. | Nazwa elementu | L / P | Grubość powłoki [µm] | Opis |
| 1 | Pokrywa przednia | | Tworzywo | |
| 2 | Dach | | Nie badano | |
| 3 | Drzwi | L | 80-90µm | |
| 4 | Ściana boczna | L | 80-90µm | |
| 5 | Drzwi | P | 80-100µm | |
| 6 | Ściana boczna | P | 80-90µm | |
| 7 | Ściana tylna kabiny | | 80-130µm | |
